Parking Cassiopée, Paris

Expertise des flèches de prédalles et de consoles de poutre

Parking Cassiopée
Quai de Grenelle
Paris 15ème

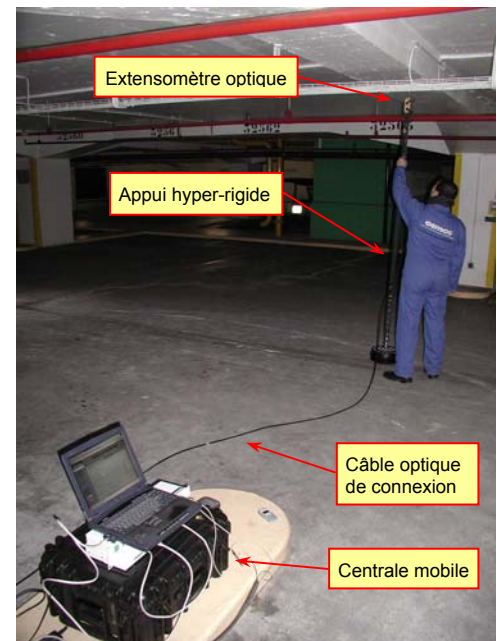
Prise de mesures en sous-face d'une console de poutre.

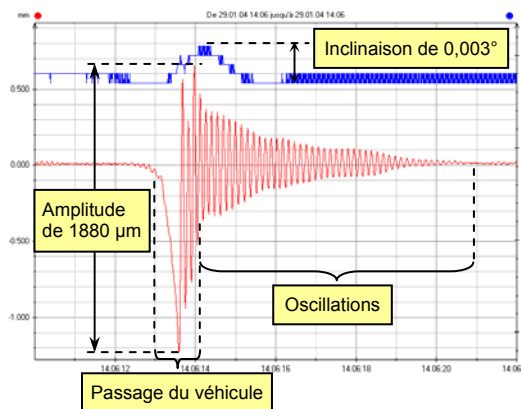
Les tests dynamiques ont montré que l'amplitude des déformations aux points mesurés peut atteindre 5 mm. Cependant, ces déformations sont réversibles. Le comportement de la structure est entièrement élastique.

Passage à vitesse rapide en marche avant.

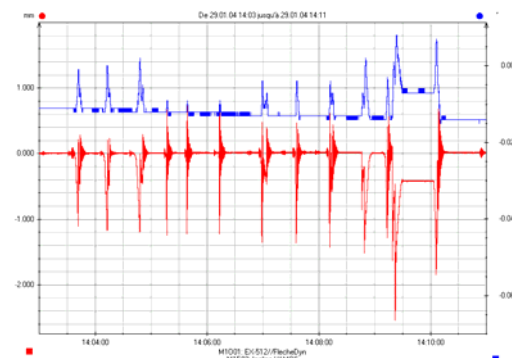
Collectif de charges dynamiques, correspondant aux passages des voitures
