Station de Métro Crémazie, Montréal, Canada

Integrated safety for structures

Levée de doutes sur structure accueillant du public

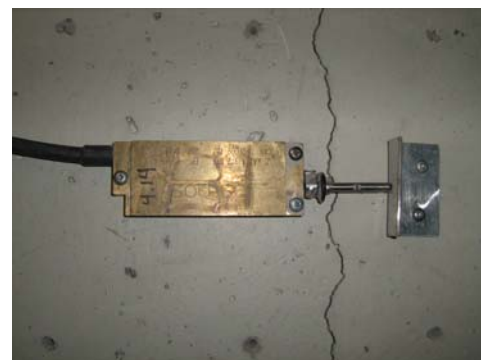
Plusieurs fissures ont été observées dans les murs de la station.
Le client ignore l'origine, l'évolution et la criticité de ces dommages.

Les premiers résultats montrent que l'activité des fissures semble être liée aux variations thermiques journalières.

Extensomètre à Corde Optique fixé sur une fissure sur un mur de voûte
